Guía no vinculante  
de buenas prácticas  
para la aplicación  
de la Directiva 2013/35/UE  
**sobre campos electromagnéticos**

Volumen 2:  
Casos prácticos

**Comisión Europea**  
Dirección General  
de Empleo, Asuntos Sociales e Inclusión  
Unidad B3

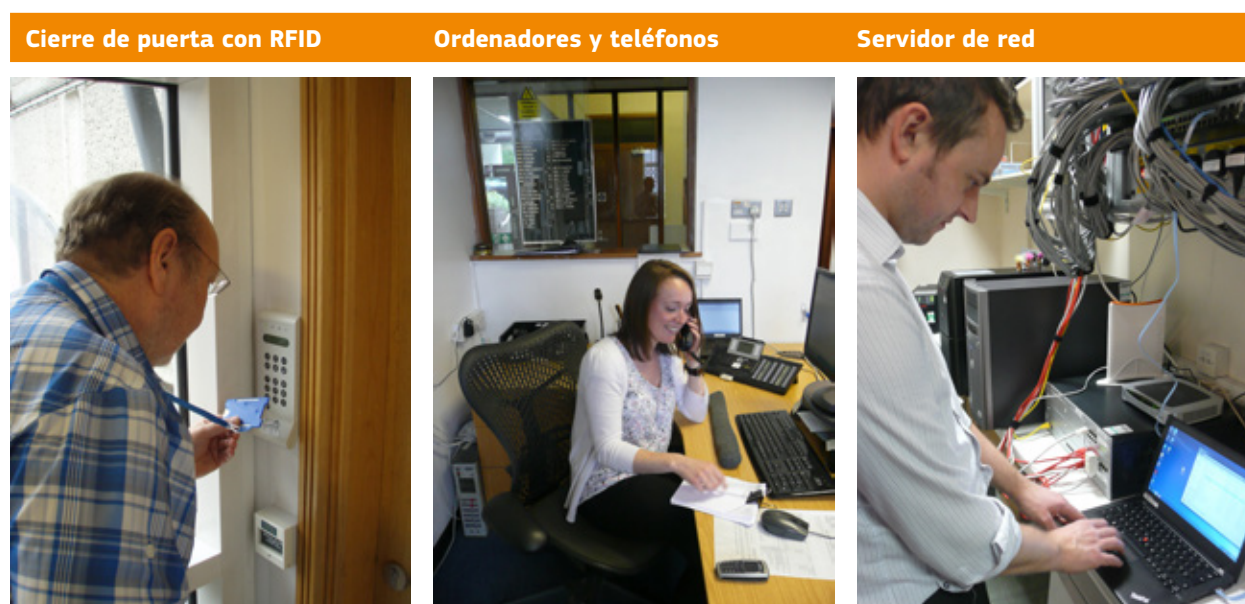
**Figura 1.1. Fuentes de campos electromagnéticos en la oficina**

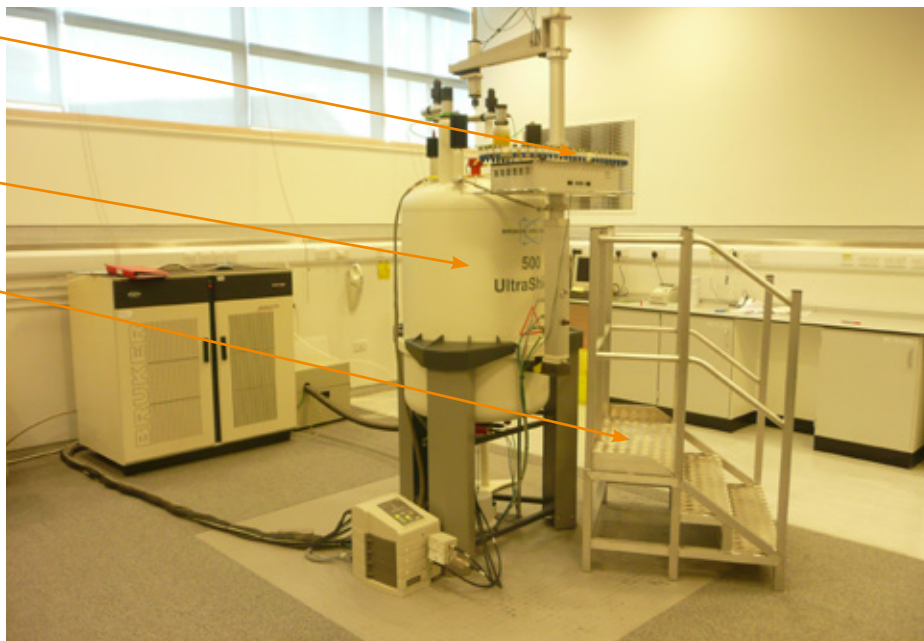
Criostato

Plataforma de carga

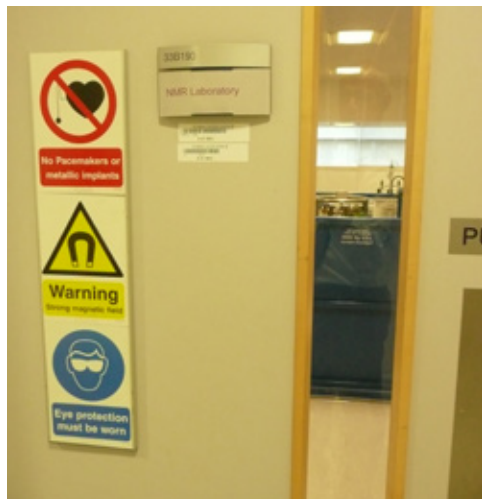
**Figura 2.3. Señales de advertencia y prohibición en la puerta de entrada al laboratorio de RMN**

- localizar las unidades de RMN en un laboratorio exclusivo con control de acceso físico, en forma de acceso mediante el tecleo de una clave;
- colocar señales de advertencia y prohibición de acuerdo con la Directiva 92/58/CEE en la puerta de entrada al laboratorio (figura 2.3) (ello incluye un aviso para personas que lleven puesto un equipo electrónico médico);

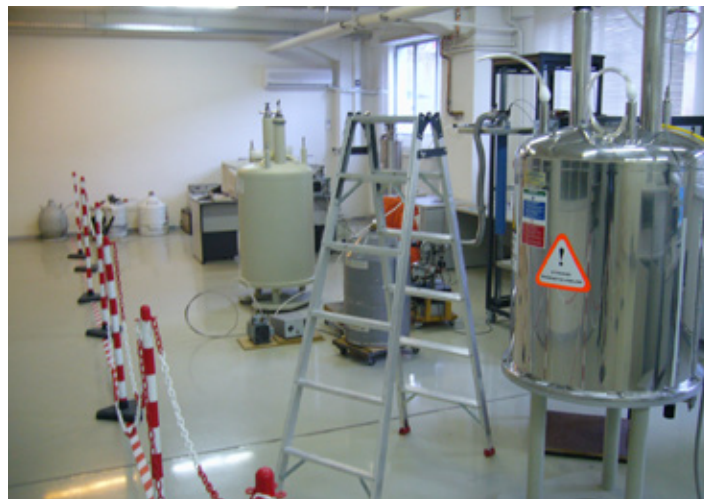
**Figura 2.4. Demarcación del área restringida mediante una barrera de cadena y colocación de señales en el suelo**

- levantar una barrera de cadena y poner señales en el suelo, en la posición de la curva de contorno de 0,5 mT, para control del acceso (figura 2.4);
- aportar información, instrucción y formación a los que trabajen en el laboratorio y asegurarse de que hay una supervisión adecuada;

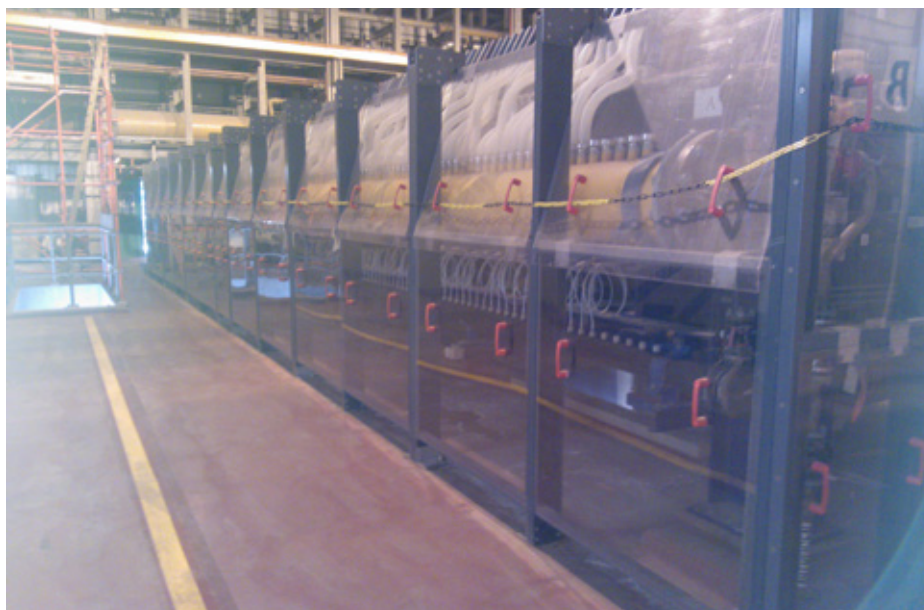
**Un solo electrolizador,  
visto en toda su  
longitud**

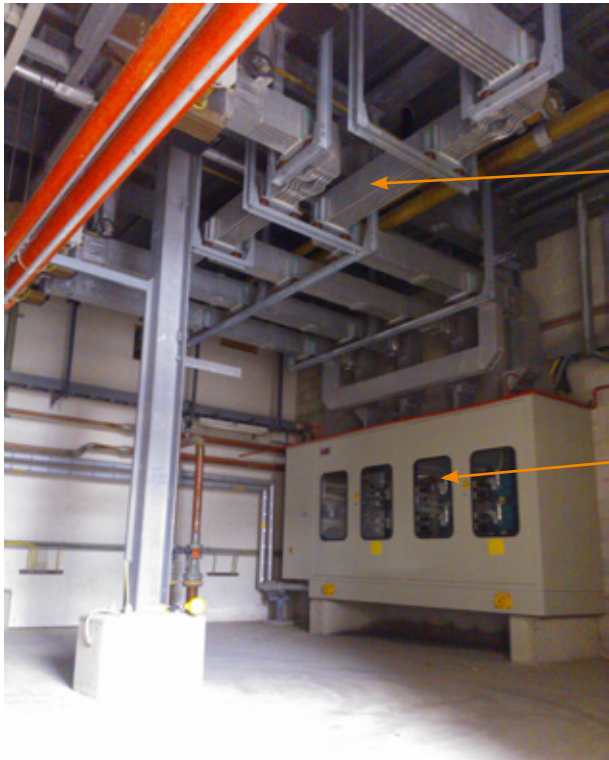
Figura 3.2. Un módulo de cubículos de rectificadores

Barras ómnibus aéreas

Rectificador de tiristores

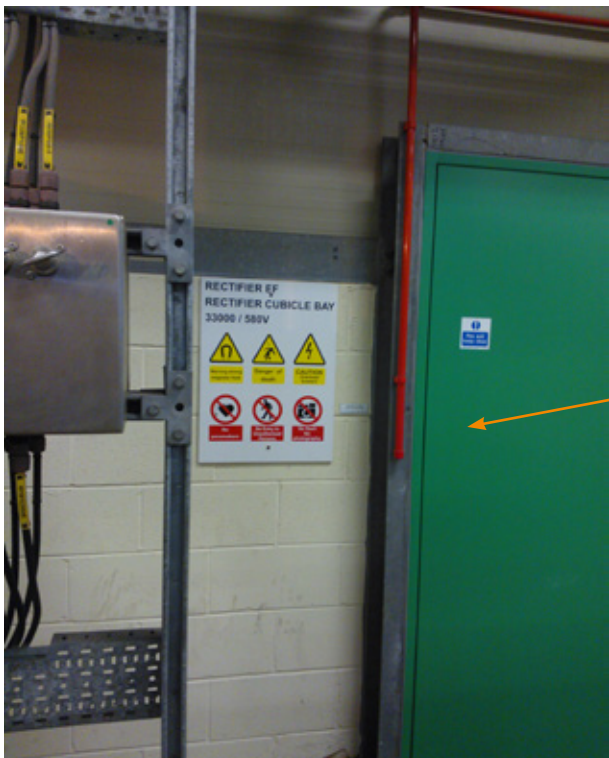
Figura 3.3. Restricción de acceso al módulo de cubículos de rectificadores

Puerta bloqueada del cubículo de rectificadores

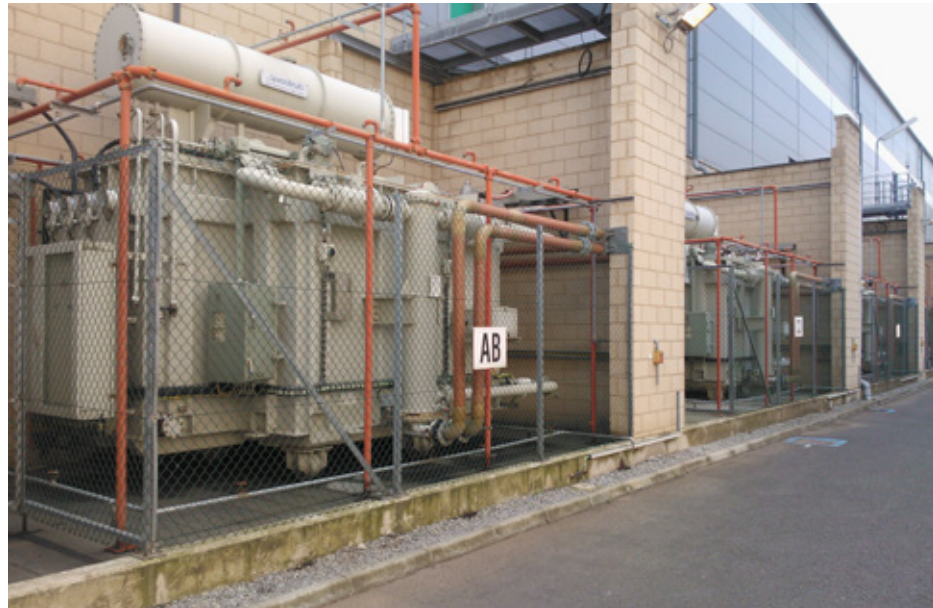
**Figura 3.4. Los módulos de transformadores**

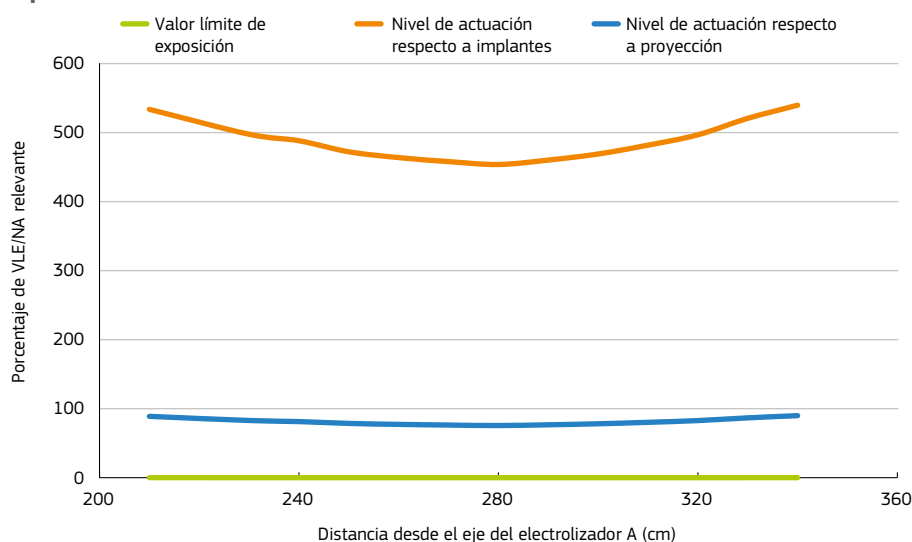
**Figura 3.7. Variación de la densidad de flujo magnético estático a través de la separación entre dos electrolizadores**

*N. B.:* Las mediciones se efectuaron a una altura de 120 cm sobre el nivel del suelo.  
 Valor límite de exposición (condiciones de trabajo normales): 2 T  
 Nivel de actuación respecto a implantes: 0,5 mT  
 Nivel de actuación respecto a proyección: 3 mT  
 Se estimó que la incertidumbre en las mediciones era de  $\pm 5\%$ , y de acuerdo con el método del «riesgo compartido» (véase el apéndice D5 del volumen 1 de la guía) se tomaron los resultados como porcentajes directos de los VLE/NA.

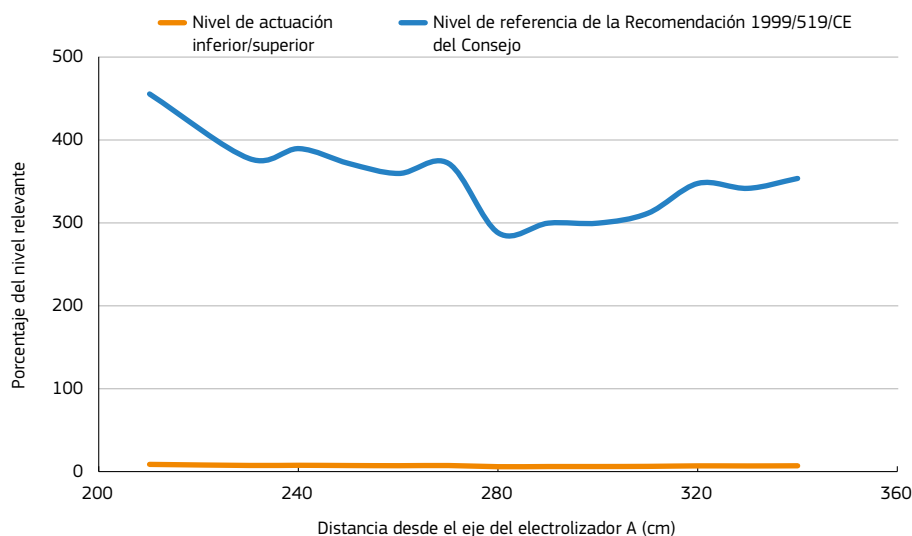
**Figura 3.8. Variación de la densidad de flujo magnético variable con el tiempo de 300 Hz a través de la separación entre dos electrolizadores**

*N. B.:* Las mediciones se efectuaron a una altura de 120 cm sobre el nivel del suelo.  
 Niveles de actuación superior e inferior para campo magnético de 300 Hz: 1 000  $\mu$ T  
 Nivel de referencia de la Recomendación 1999/519/CE del Consejo para un campo magnético de 300 Hz: 16,7  $\mu$ T  
 Se estimó que la incertidumbre en las mediciones era de  $\pm 10\%$ , y de acuerdo con el método del «riesgo compartido» (véase el apéndice D5 del volumen 1 de la guía) se tomaron los resultados como porcentajes directos de los NA/NR.

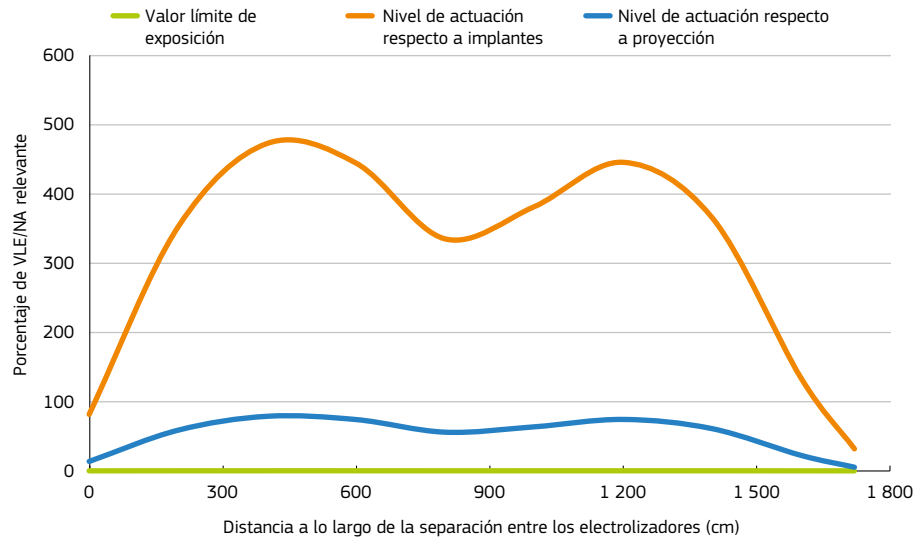
**Figura 3.9. Variación de la densidad de flujo magnético estático a lo largo de la separación entre dos electrolizadores**

*N.B.:* Las mediciones se efectuaron a una altura de 120 cm sobre el nivel del suelo.

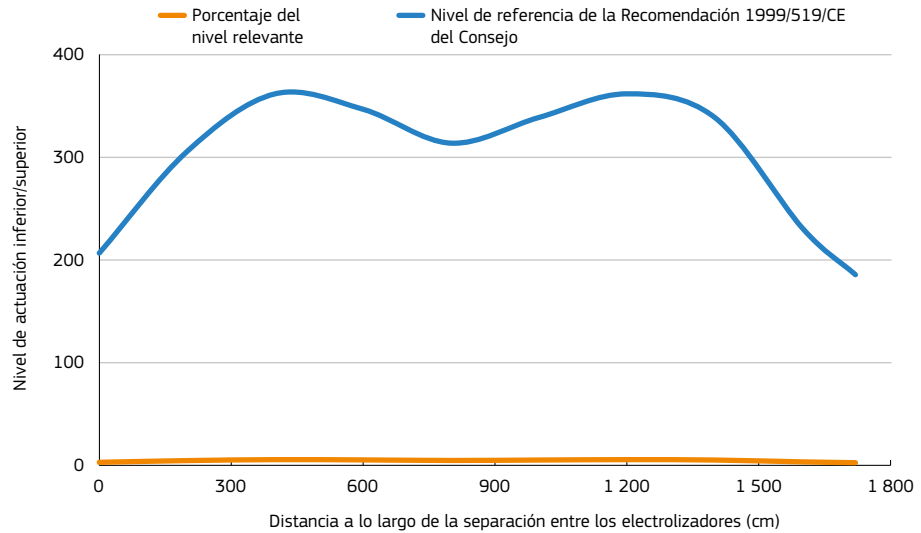
**Figura 3.10. Variación de la densidad de flujo magnético variable con el tiempo de 300 Hz a lo largo de la longitud de la separación entre dos electrolizadores**

*N.B.:* Las mediciones se efectuaron a una altura de 120 cm sobre el nivel del suelo.

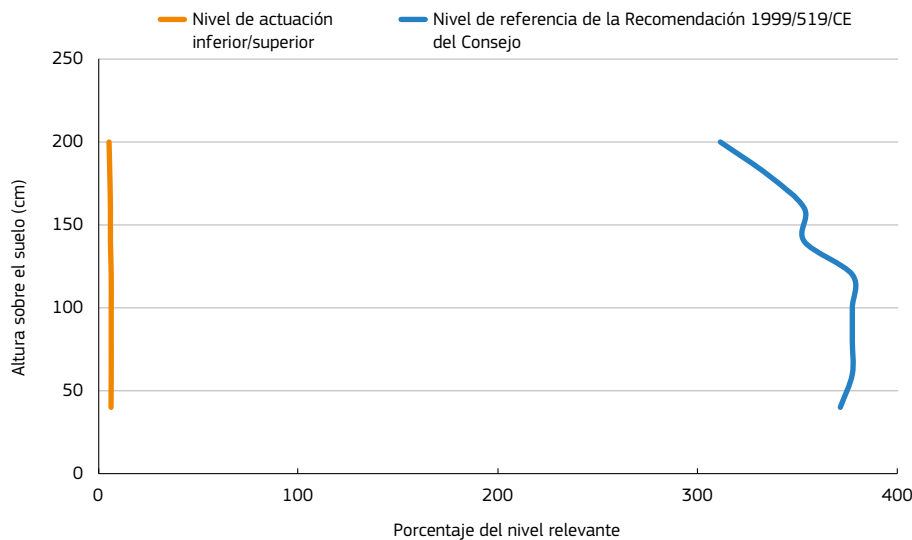
**Figura 3.12. Variación de la densidad de flujo magnético variable con el tiempo de 300 Hz con la altura junto a uno de los electrolizadores**

*N.B.:* Las mediciones se realizaron a una distancia de 230 cm desde el eje de uno de los electrolizadores.

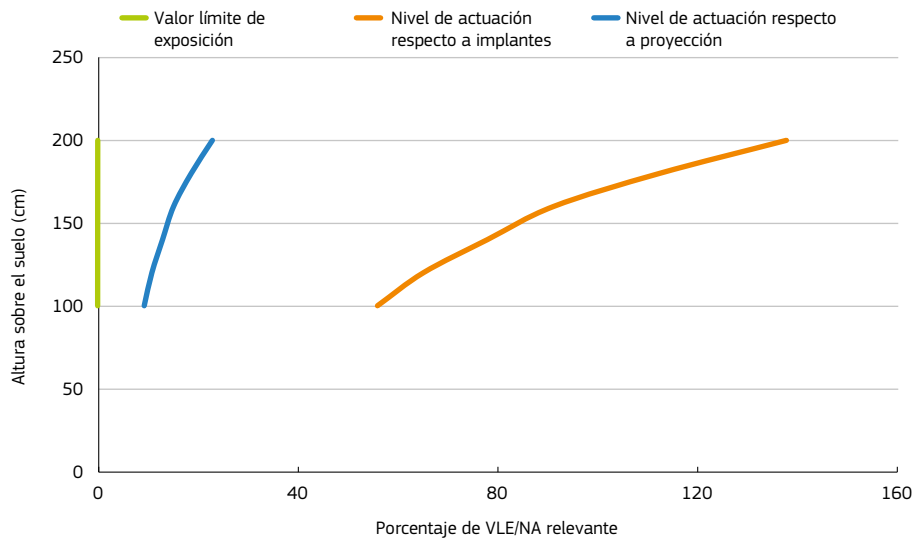
**Figura 3.14. Variación de la densidad de flujo magnético estático con la altura bajo el aislante de CC de la barra ómnibus**

N.B.: El aislante de CC de la barra ómnibus estaba aproximadamente a 420 cm sobre el nivel del suelo.

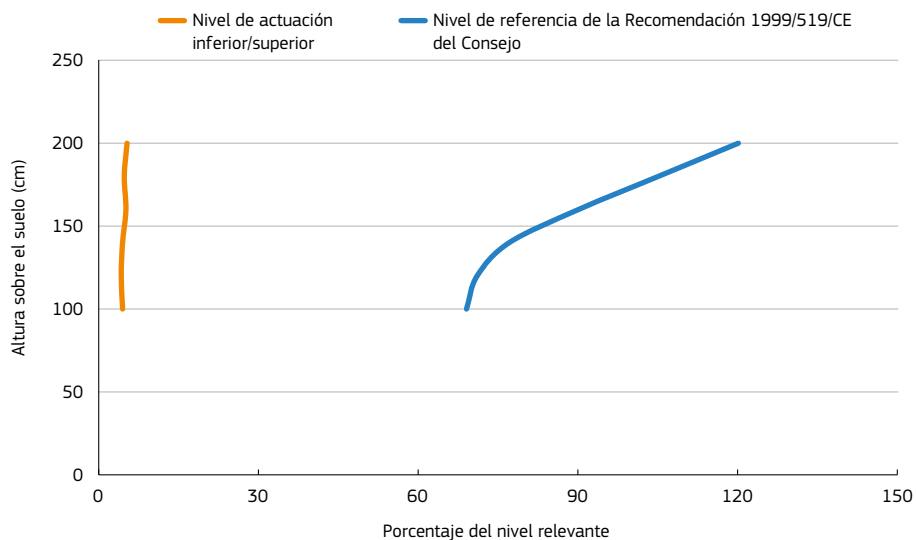
**Figura 3.15. Variación de la densidad de flujo magnético variable con el tiempo de 300 Hz con la altura bajo el aislante de CC de la barra ómnibus**

N.B.: El aislante de CC de la barra ómnibus estaba aproximadamente a 420 cm sobre el nivel del suelo.

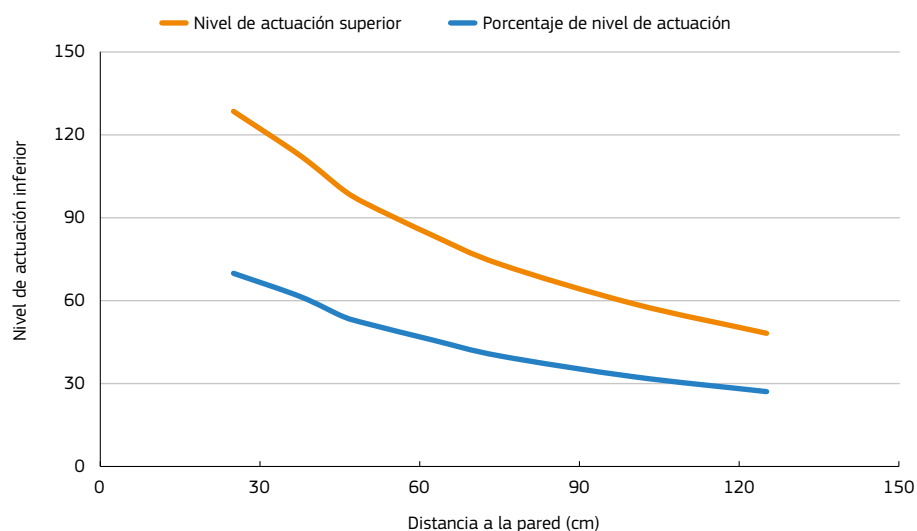
**Figura 3.17. Variación de la densidad de flujo magnético variable con el tiempo de 50 Hz con la distancia a la pared entre el rectificador de tiristores y el transformador**

*N.B.:* Las mediciones se efectuaron a una altura de 120 cm sobre el nivel del suelo.

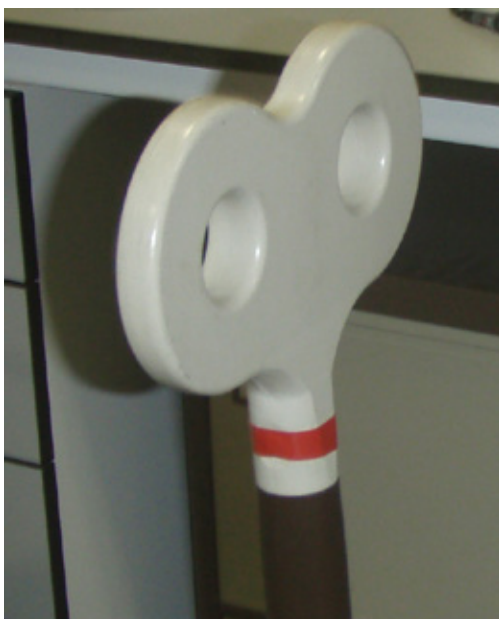
**Figura 4.2. Bobina de EMT «en forma de ocho»**

Un aparato de EMT produce intencionadamente impulsos de campos electromagnéticos con el fin de inducir corrientes en el [cerebro](#) y se puede emplear en ciertas aplicaciones (por ejemplo, en el diagnóstico de enfermedades y lesiones cerebrales, como tratamiento para la depresión y, más recientemente, para migrañas y jaquecas). Los aparatos típicos de EMT se componen de una unidad principal que produce un impulso de corriente elevada y una bobina de estimulación controlada manualmente (figura 4.2). En aparatos disponibles comercialmente, la energía se almacena en grandes condensadores de alta tensión. Estos condensadores se descargan en la bobina empleando un tiristor, capaz de conectar grandes intensidades de corriente en unos pocos segundos. Hay dos diseños de bobina que se utilizan ampliamente y que se emplean en el hospital: la bobina circular y la bobina con forma de ocho (aunque existen otros).

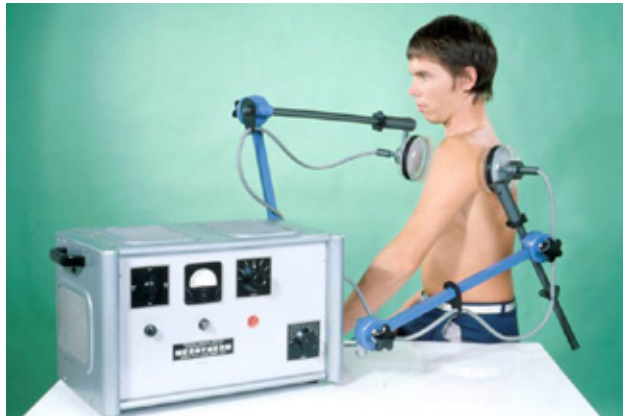
Los aparatos de diatermia de onda corta emiten radiación de radiofrecuencia (RF), típicamente a 27,1 MHz. Los utilizan los fisioterapeutas para tratamientos terapéuticos de los músculos y las articulaciones. Hay dos modos de operación: capacitiva, en el que se coloca al paciente en el campo de RF entre dos electrodos de placa (figura 4.3), e inductiva, en el que se aplica el campo electromagnético mediante una bobina.

**Figura 4.3. Diatermia de onda corta capacitiva**

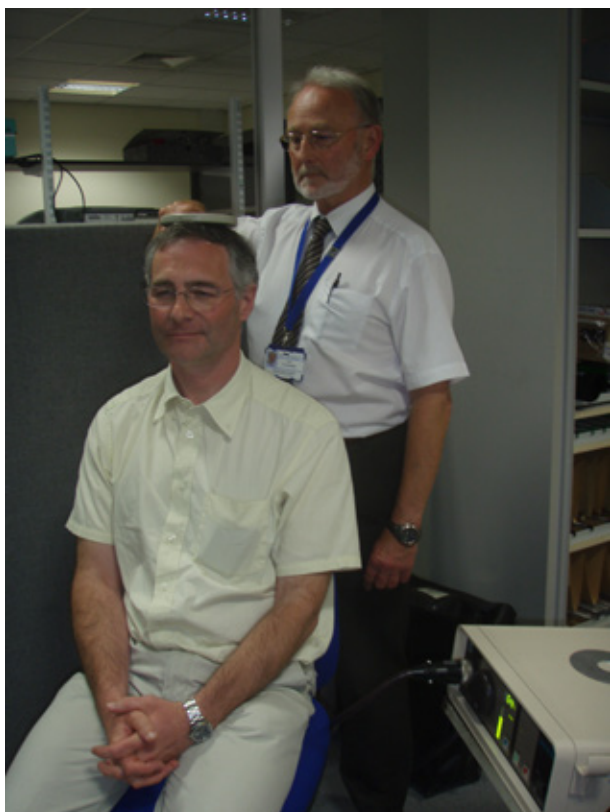
**Figura 4.4. Bobina circular de EMT en uso**

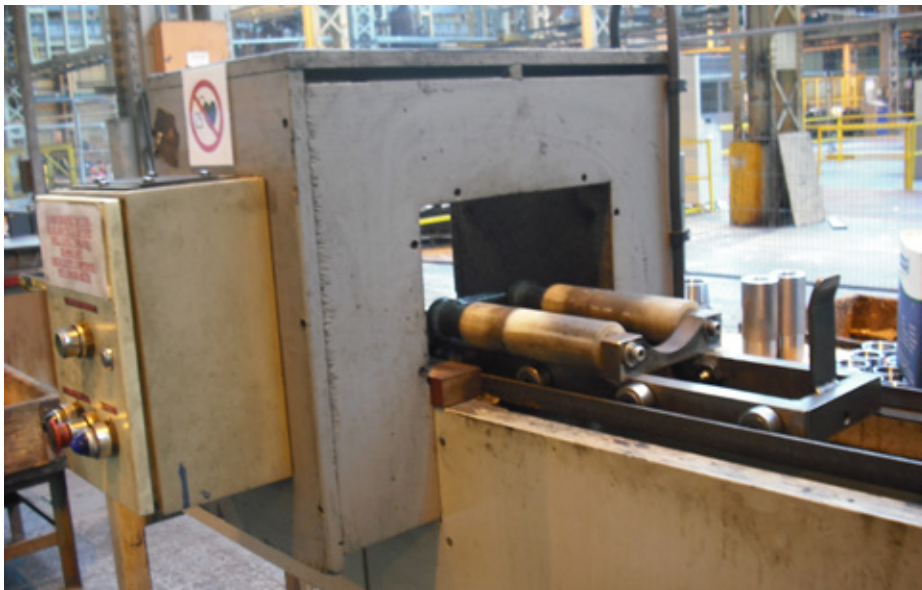
**Figura 5.2. Desmagnetizador con carrito deslizante**

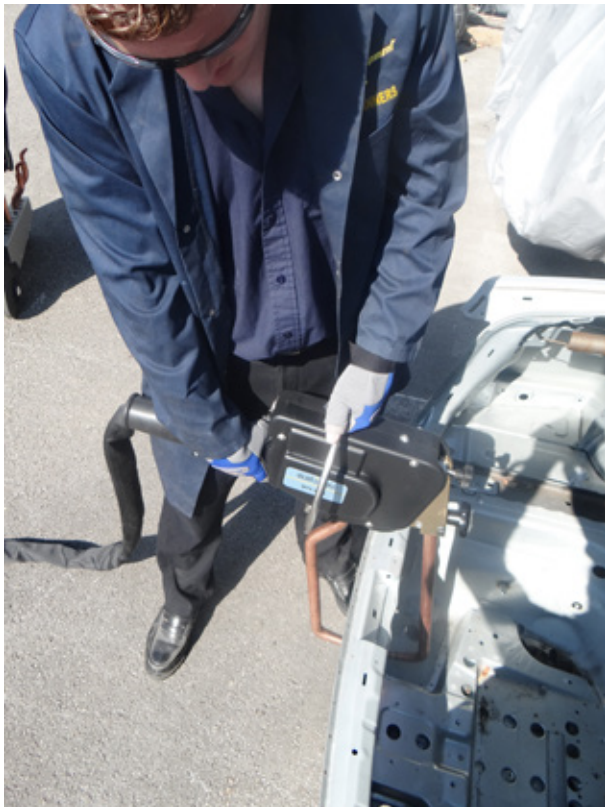
**Figura 6.1. Equipo manual de soldadura por puntos utilizado para montar un nuevo panel**

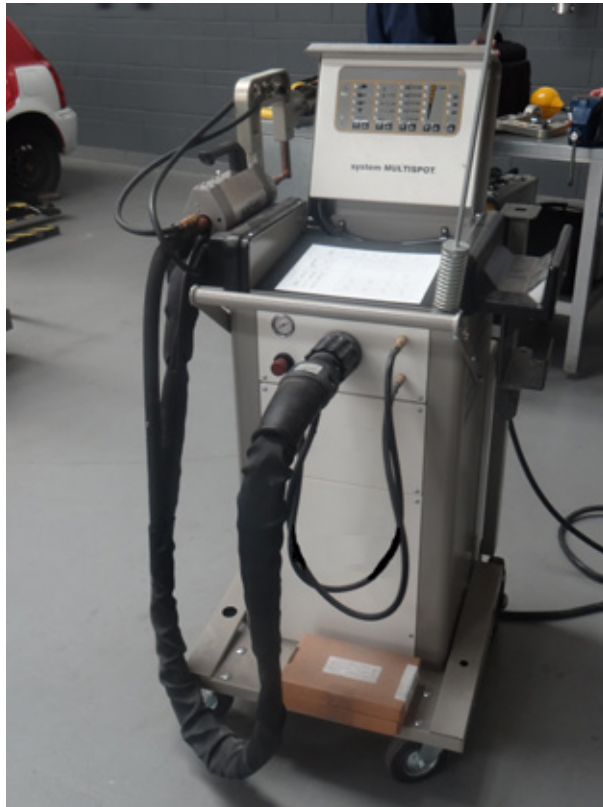
Los vehículos más modernos se fabrican soldando paneles para crear una carcasa a la que se sujetan después los componentes principales. Lo más frecuente es que las soldaduras se hagan por puntos. Los equipos manuales de soldadura por puntos se componen de una pistola de soldar conectada a una unidad de control que aloja sistemas eléctricos y de refrigeración. La pistola utiliza dos electrodos conformados de aleación de cobre para crear el punto de soldadura. El tamaño de los electrodos puede variar dependiendo del lugar donde se forma el punto en la carrocería que se va a soldar. En la figura 6.2 se presenta el ejemplo de un soldador de un taller de reparación de carrocerías.

**Figura 6.2. Soldador manual por puntos típico de un taller de reparación de carrocerías. El sistema es móvil con la unidad de control sobre ruedas. Los cables eléctricos y de refrigerante salen de la parte frontal de la unidad y entran en la posterior de la pistola de soldar, que se deja en su soporte a la izquierda del panel de control**

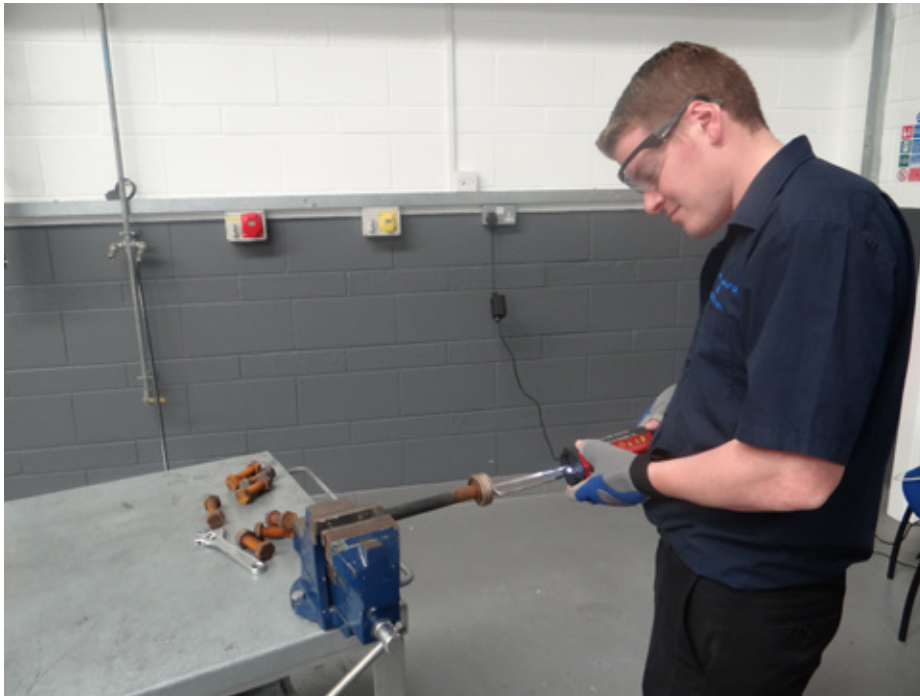
Durante la misión o reparación de los vehículos, suele suceder que, a causa de la corrosión, los trabajadores tengan que calentar componentes metálicos para poder desmontarlos. Los calentadores de inducción se componen de una bobina electromagnética a la que se comunica una corriente alterna de baja frecuencia. El campo magnético producido alrededor de la bobina induce corrientes eléctricas, llamadas «de Foucault», en el objeto deseado, y la resistencia a dichas corrientes hace que el objeto se caliente. Un ejemplo de uno de esos calentadores se muestra en la figura 6.3.

**Figura 6.3. Un calentador manual de inducción de 1 kW usado para calentar un perno agarrotado**

El calentador de 1 kW se componía de una sola unidad manual que reunía el transformador y el elemento calentador en un solo equipo y que no disponía de refrigeración activa (figura 6.3). Los calentadores de 4 y 10 kW se componían de una unidad separada de alimentación eléctrica y un elemento manual de calentamiento, y disponían de sistemas activos de refrigeración (figura 6.6).

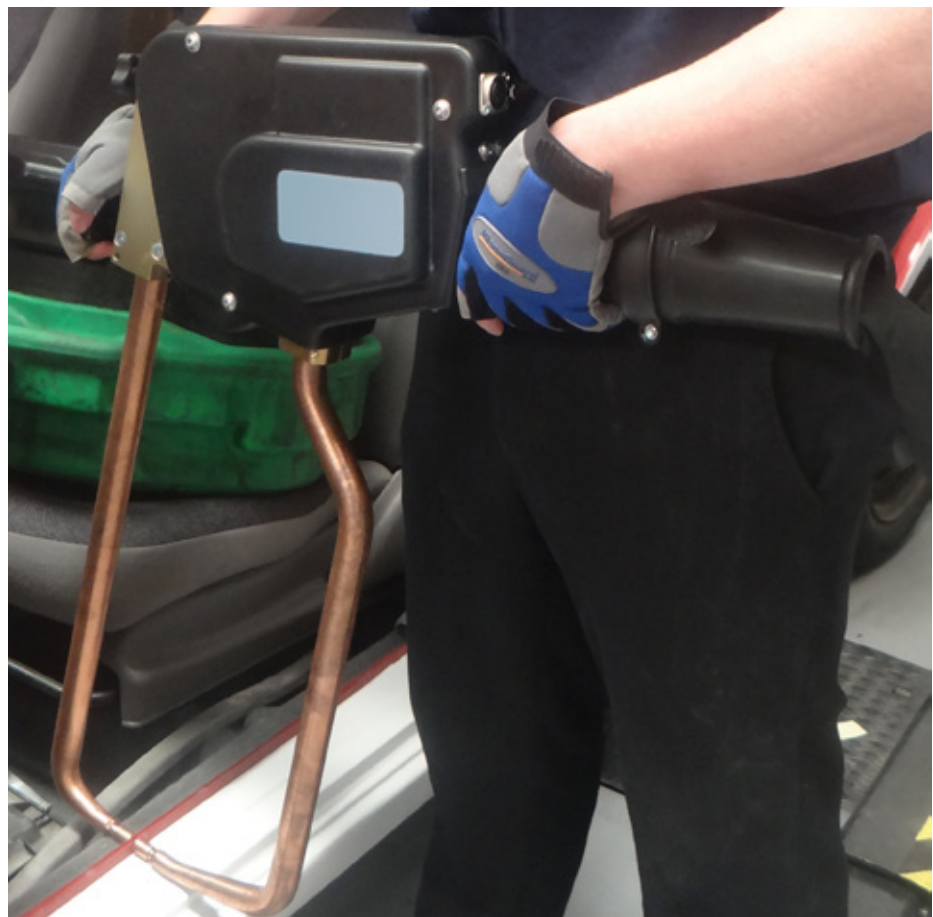
**Figura 6.5. Pistola de soldar «tipo X» de un taller de reparación, con los electrodos de 550 mm instalados. Los dos electrodos se fuerzan uno contra otro en una acción de pinza gracias a la acción de un émbolo del cuerpo principal de la pistola (entre las manos del operario), que también incluye el transformador que alimenta la corriente de soldadura**

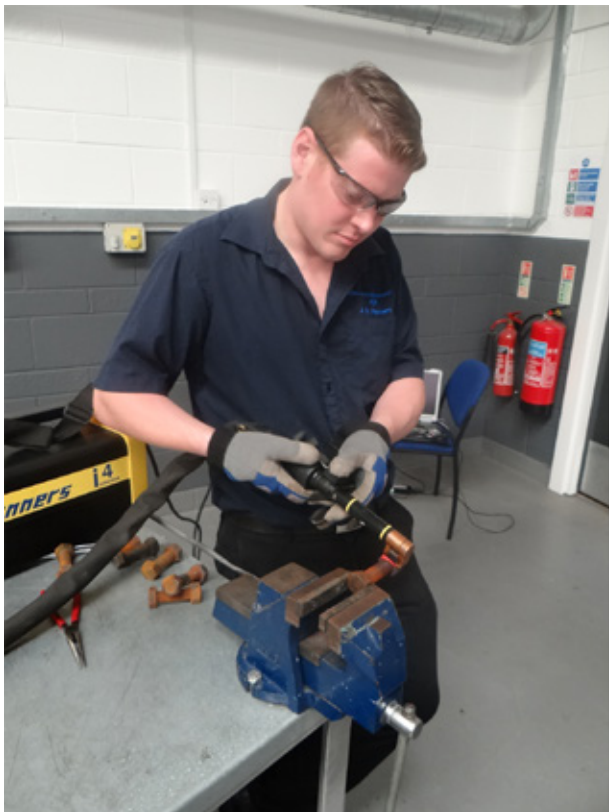
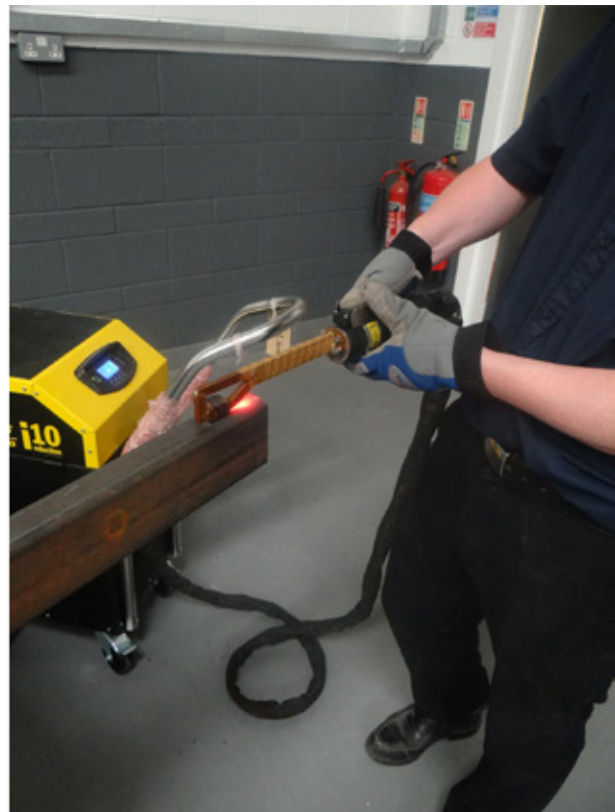
**Figura 6.6. Calentadores de inducción de 4 kW (izquierda) y 10 kW (derecha), que se utilizan para calentar componentes metálicos en un taller de reparación. En estos casos, el transformador está alojado en una unidad eléctrica separada (a la izquierda de las figuras), y los cables eléctricos y de suministro de refrigerante conectan la unidad eléctrica con el elemento calentador (que sostiene el operario en cada caso). Este equipo contrasta con el calentador de inducción de 1 kW, mucho más sencillo, que se muestra en la figura 6.3**

Un organismo representativo de la industria automovilista se sintió preocupado por las implicaciones de la Directiva CEM para sus miembros, algunos de los cuales son proveedores de equipos de soldadura y calentamiento eléctricos. Temía que los equipos típicos de soldadura por puntos y calentadores de inducción de los talleres de reparación dieran lugar a exposiciones de los trabajadores que superasen los niveles de actuación relevantes del artículo 3, apartado 2, de la Directiva CEM. Los equipos de soldadura por puntos, y los calentadores de inducción emplean, en efecto, altas intensidades de corriente y los trabajadores suelen mantenerlos próximos a su cuerpo durante su empleo, como muestran las figuras 6.1, 6.4, 6.5 y 6.6.

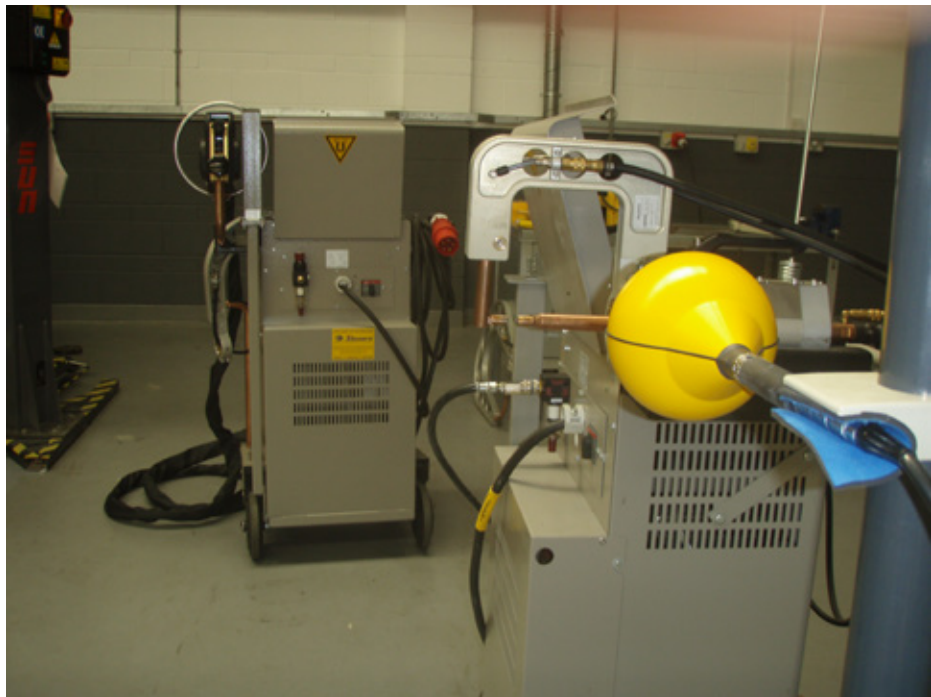
El contratista llevó a cabo mediciones de la densidad de flujo magnético variable con el tiempo alrededor de los equipos de soldar y los calentadores descritos anteriormente empleando sensores isotrópicos (triaxiales) (figura 6.7). El instrumento poseía un filtro electrónico incorporado que daba un resultado, en términos porcentuales, obtenido empleando el método de ponderación de picos a lo largo del tiempo y que, por lo tanto, permitía una comparación directa con los niveles de actuación (NA) de la Directiva CEM. El instrumento incorporaba también un analizador de espectro que permitía analizar el contenido de armónicos de la forma de onda.

**Figura 6.7. Mediciones alrededor del equipo soldador por puntos de un taller de reparación montado con una pistola «tipo C» y el brazo de 160 mm instalado. El soldador «tipo X» está al fondo**

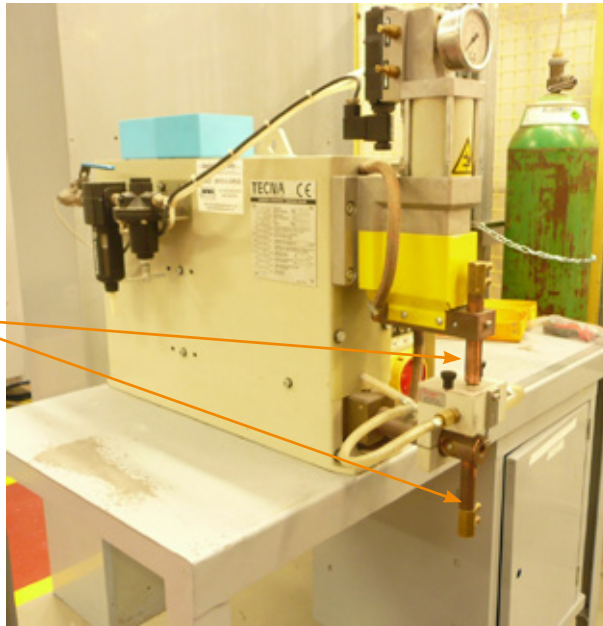
El equipo de soldadura por puntos de banco (figura 7.1) se usa normalmente para soldar alambres de acero inoxidable de 1,2 mm para el trocánter. Este equipo se ha diseñado para utilizarse en un banco con el operario colocado delante de la unidad. Funciona normalmente con el 19 % de la intensidad de corriente máxima disponible (3 500 A), es decir, 665 A y utiliza una alimentación eléctrica de 50 Hz. El equipo de soldadura por puntos portátil suspendido (figura 7.2) se utiliza para soldar chapas metálicas. Se compone de brazos de electrodo, que se mueven en un movimiento de pinza para aprisionar las puntas de los electrodos sobre el componente. Trabaja normalmente a 7 000 A y utiliza una alimentación eléctrica de 2 kHz.

**Figura 7.1. Equipo de soldadura por puntos de banco****Electrodos de soldadura**

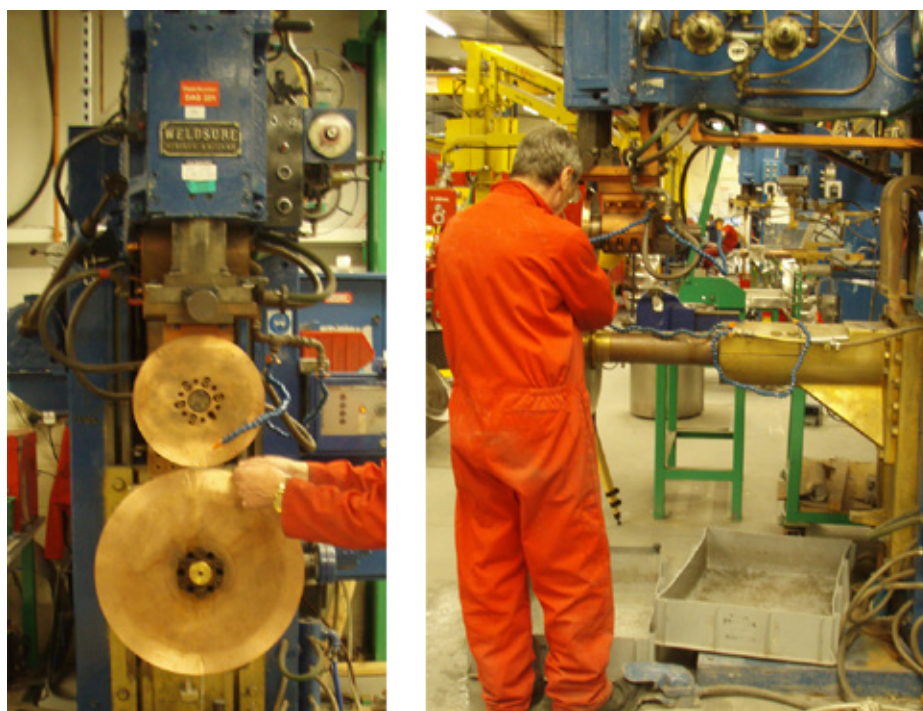
El equipo de soldadura en cordón se utiliza para soldar piezas metálicas. Los electrodos tienen forma de disco y giran según pasa el material entre ellos, con lo que la soldadura en cordón se forma progresivamente. Trabaja normalmente a 7 000 A y utiliza una alimentación eléctrica de 50 kHz (figura 7.3).

**Figura 7.3. Vistas frontal y lateral del equipo de soldadura en cordón**

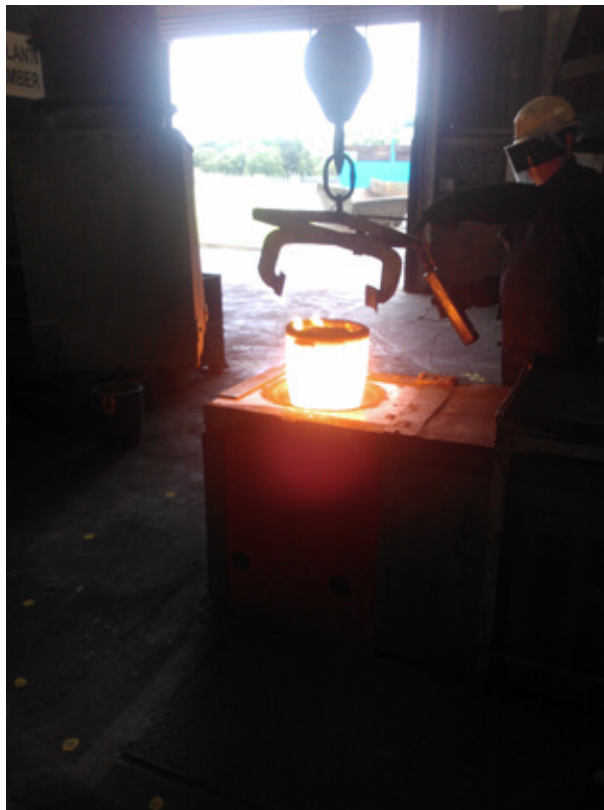
Las curvas de contorno que se muestran en la figura 8.4 presentan la forma de círculos centrados en el centro del horno. Se observó que el operario no necesitaba entrar en la zona dentro de la curva de contorno de NA superior e inferior cuando el horno estaba funcionando, puesto que todas las operaciones que exigían acceder a esta zona (cargar el crisol en el horno antes del proceso de fundición y descargarlo tras la finalización de ese proceso) se efectuaban con el horno apagado (figura 8.5). Esto indicaba que la mejor actuación para limitar la exposición a los intensos campos magnéticos era impedir el acceso a la zona. Sin embargo, se observó que no era práctico disponer barreras alrededor del horno, ya que esto levantaría obstáculos y aumentaría el peligro de accidentes más serios producidos al manipular los crisoles.

**Figura 8.5. Las labores que implican un acceso próximo al horno se llevaban a cabo con el horno apagado**

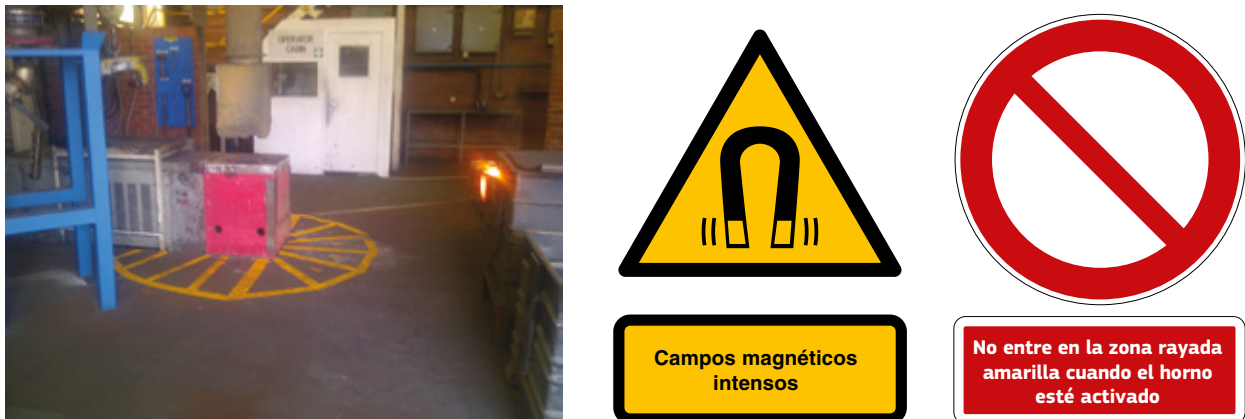
Figura 8.7. Marcas pintadas en el suelo y señal de advertencia asociada para indicar el área en la que se pueden superar los niveles de actuación

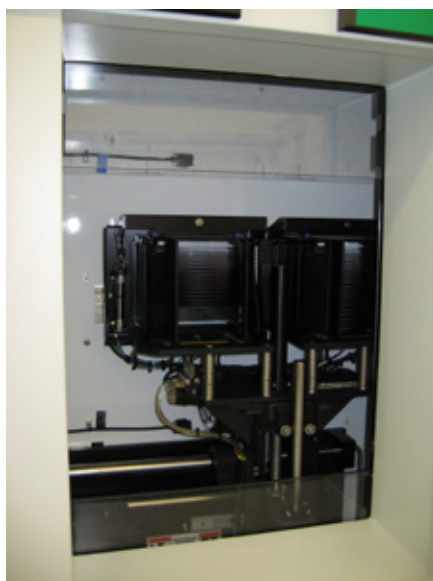
La labor del portador del marcapasos implica normalmente la carga de obleas en los dispositivos de plasma de RF y el manejo de estos dispositivos (figura 9.1).

**Figura 9.1. Zona de carga de obleas**

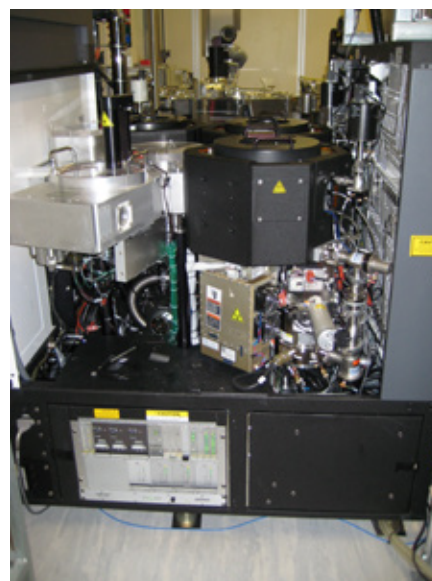
**Figura 9.2. Cámaras de reacción en el área de mantenimiento**

Los aparatos de plasma de RF de este lugar de trabajo son normalmente una fuente de RF y una cámara de reacción evacuada (figura 9.2). Algunos dispositivos incorporan «in situ» varias fuentes de RF y/o varias cámaras de reacción. El campo de RF generado se utiliza para establecer y mantener una descarga de plasma, que se emplea para llevar a cabo procesos tales como el grabado, la deposición y la eliminación de capas de la oblea dentro de la cámara. Las frecuencias de RF generadas pueden variar desde algunos centenares de kHz hasta unos pocos GHz. Las frecuencias utilizadas comúnmente son las de 400 kHz, 13,56 MHz y 2,45 GHz.

Con este tipo de aparato, el campo de RF estará normalmente apantallado por la caja del equipo y la cámara de reacción metálica. Es posible que se produzcan fugas de RF cuando hay holguras en la caja del equipo, por ejemplo por mal montaje o alineación de los paneles, ausencia de tornillos, defectos en los conectores de cables y daños ocasionados en guías de onda flexibles. Es probable que cualquier holgura de la cámara de reacción o de las guías de ondas se detecte por una pérdida del vacío. Algunas de las cámaras llevan ventanillas de inspección con pantallas de protección (Faraday); si faltan pantallas o están estropeadas, puede producirse una fuga de RF.

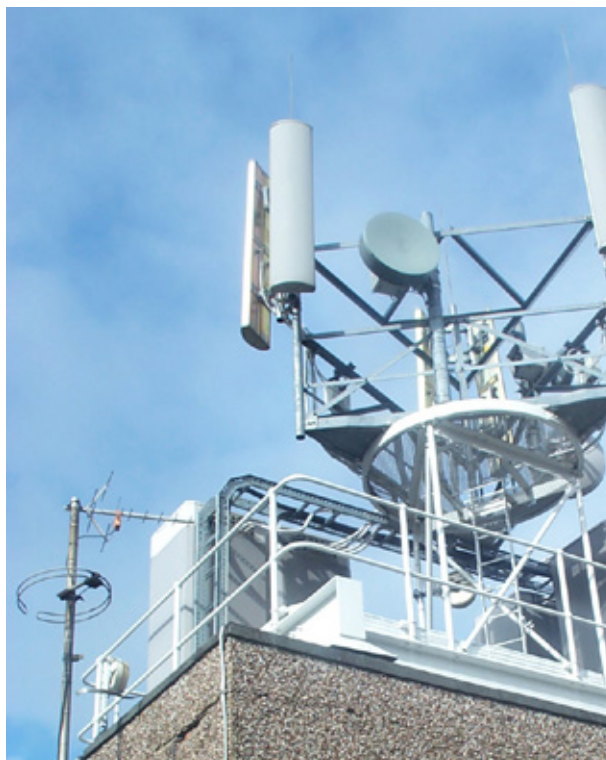
**Figura 10.1. Antenas sectoriales de telefonía móvil y una antena de disco para transmisión de microondas en el tejado de la caja del ascensor**

Las azoteas de los edificios suelen utilizarse como estructuras de montaje útiles para una diversidad de antenas de telecomunicaciones cuyo funcionamiento se aprovecha de su mayor elevación o mejor campo visual. Este caso práctico hace referencia a un edificio con tal uso (figura 10.1), que recientemente había cambiado de propiedad. El nuevo propietario quería cumplir la obligación legal y evaluar todos los riesgos para los trabajadores que se encontraran en la azotea.

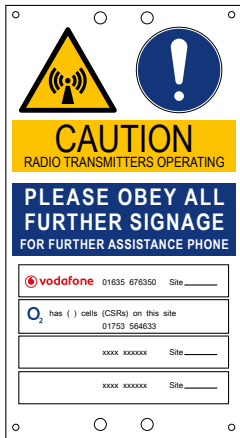
a) En la puerta que da a la azotea

**Figura 10.5. Señales de advertencia**

- La puerta de acceso a la azotea estaba cerrada con llave, controlada por el encargado de seguridad del edificio. Se había fijado en el interior de la puerta una señal de advertencia de la presencia de antenas de radiofrecuencia (figura 10.5a).
- Las antenas sectoriales de telefonía móvil estaban montadas en los tramos superiores de la caja del ascensor y las zonas de exclusión asociadas eran inaccesibles. Se habían fijado señales de advertencia en los mástiles de montaje (figura 10.5b) y en el revestimiento de las antenas (figura 10.5c).
- La escalera que daba acceso al tejado de la caja de ascensor estaba cerrada con llave y se había fijado una advertencia (figura 10.5d).
- Las antenas de disco estaban montadas en altura sobre mástiles y sus haces eran inaccesibles. (En cualquier caso, el propietario dispone de pruebas escritas del operador de que no hay zonas de exclusión).

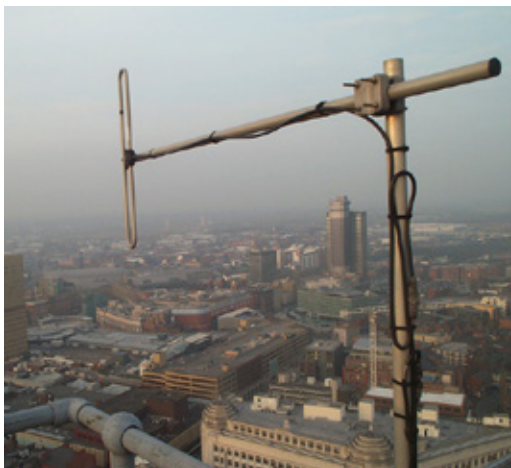
a) Antena del sistema de localización personal demasiado cerca de la pasarela

- requerimiento al operador del sistema de localización personal para que reinstalase la antena dipolo plegada asociada separándola de la pasarela (figura 10.6a) y se colocase una señal de advertencia (figura 10.6b);
- colocación de un tope mecánico para que la góndola del limpiador de ventanas no pudiera levantarse frente a las antenas sectoriales (figura 10.6c);
- preparación de un procedimiento de seguridad escrito que deban leer (y firmar) todos los trabajadores antes de que se les permita el acceso a la azotea. Este procedimiento incluye planes de contingencia para el caso de accidentes e incidentes razonablemente previsibles.

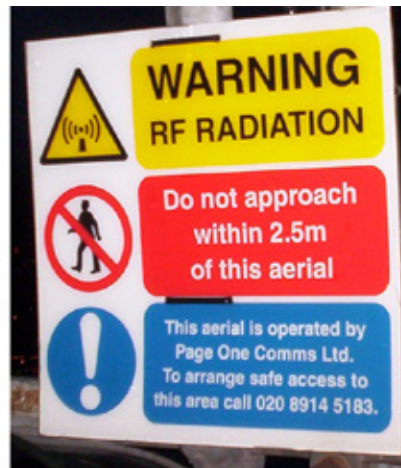
b) La nueva señal de advertencia

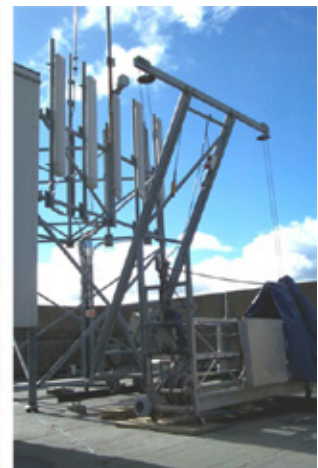
c) La góndola del limpiador de ventanas ya no puede levantarse frente a las antenas

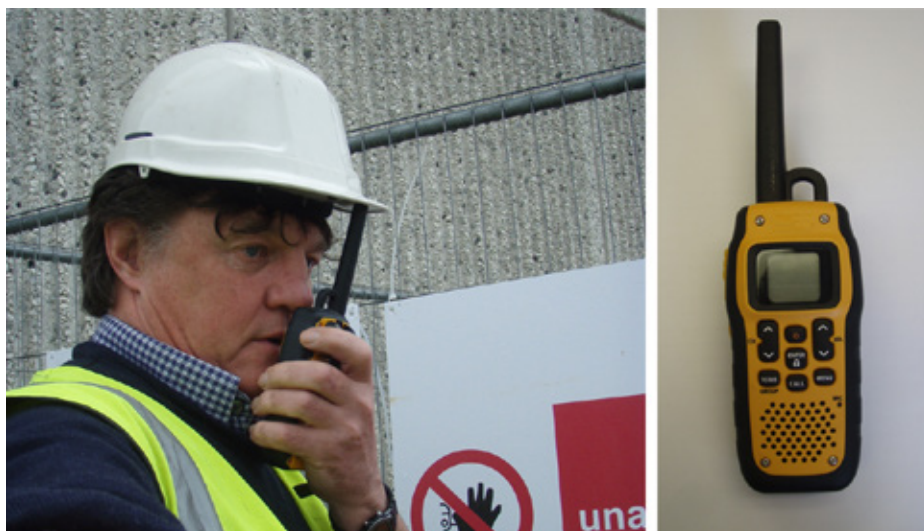
**Figura 11.1. Trabajador en la obra empleando un emisor-receptor portátil**

Los trabajadores podían comunicarse entre sí empleando emisores-receptores portátiles que funcionaban empleando el servicio PMR (Private Mobile Radio) 446 sin licencia (figura 11.1). Los aparatos estaban disponibles para su uso por todos los trabajadores en la obra.
