Guía no vinculante  
de buenas prácticas  
para la aplicación  
de la Directiva 2013/35/UE  
**sobre campos electromagnéticos**

Volumen 2:  
Casos prácticos

**Comisión Europea**  
Dirección General  
de Empleo, Asuntos Sociales e Inclusión  
Unidad B3

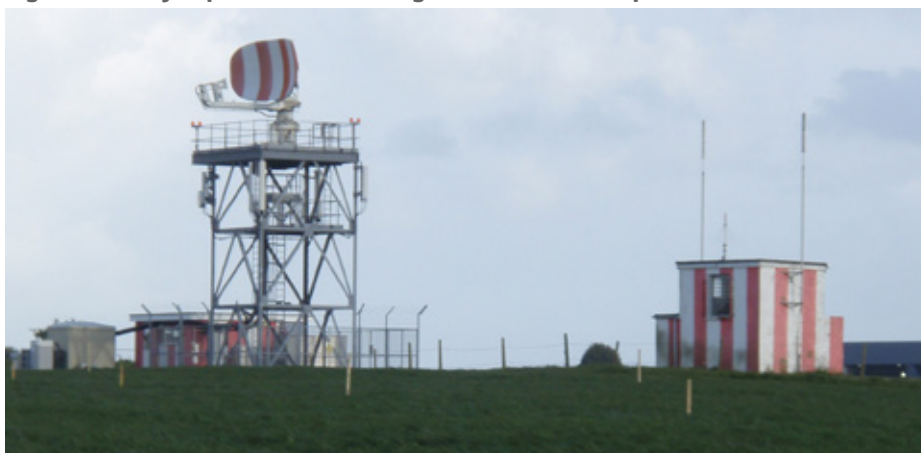
**Figura 12.1. Ejemplo de radar de vigilancia de un aeropuerto**

El radar se compone de un generador de RF, que produce impulsos de radiación de RF, y una antena giratoria. El generador de RF estaba instalado en una cabina de equipos y la antena estaba montada en la parte superior de una torre de celosía de acero. La señal procedente del generador de RF se llevaba a la antena mediante una guía de onda rectangular. Se muestra un ejemplo del radar de vigilancia de un aeropuerto en la figura 12.1, y las especificaciones técnicas del radar, en el cuadro 12.1.

Parámetros de funcionamiento	Valor
Frecuencia nominal de transmisión	3 GHz
Potencia de salida de pico nominal	De 480 a 580 kW
Potencia de salida media nominal	430 W
Longitud de los impulsos	De 0,75 a 0,9 $\mu$ s
Frecuencia de repetición de los impulsos	995 Hz
Velocidad de giro de la antena	15 rpm

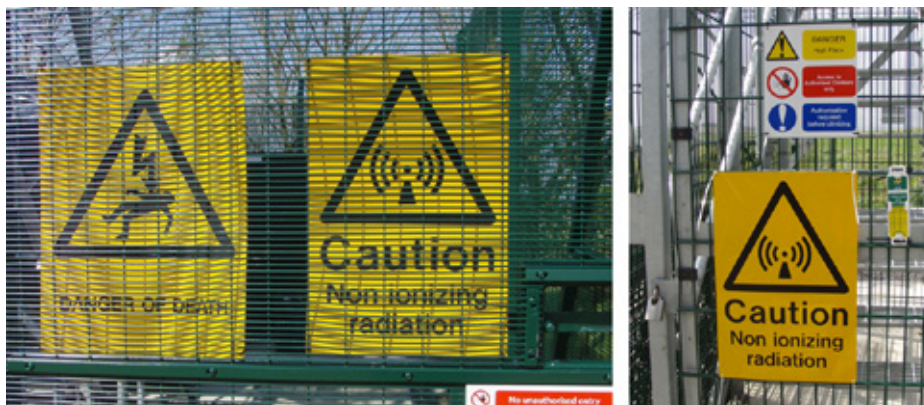
**Figura 12.4. Señales de advertencia en la cancela del complejo del radar (izquierda) y en la de la torre de antena (derecha)**

- la escalera para acceder a la torre de antena estaba cerrada con llave tras una cancela separada dentro del complejo;
- se habían colocado señales de advertencia (figura 12.4) en la cancela del complejo del radar y en la de la escalera que accede a la torre de antena;
